14.10.2017

Erkundung der Radwegsituation in Halstenbek

Mängel- und Vorschlagsliste

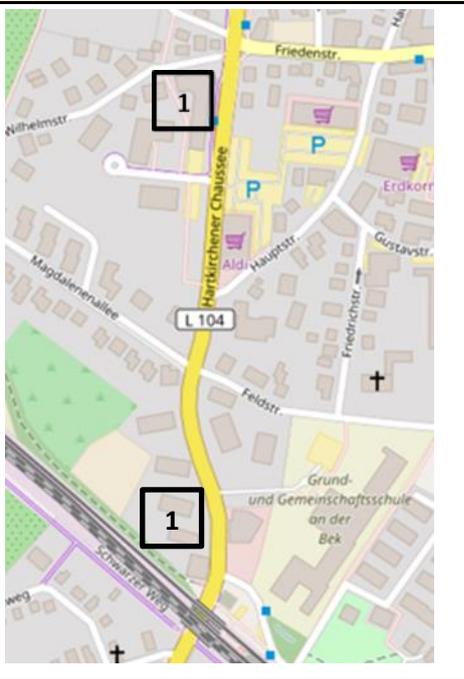
| Erkundungstour vom 05.09.2017 | |
|---|--|
| <p>1. Hartkirchener Chaussee (Westseite) zwischen Neuer Weg und Bartelstraße: Ausgeschildert als Gemeinsamer Fuß- und Radweg in beide Richtungen; dafür aber zu schmal.</p> <p>Vorschlag: Verbreitern oder in reinen Fußweg umwandeln (d.h. Beschilderung entfernen), zumindest aber die Nutzung in Nordrichtung (= Linksverkehr) aufheben.</p> | |

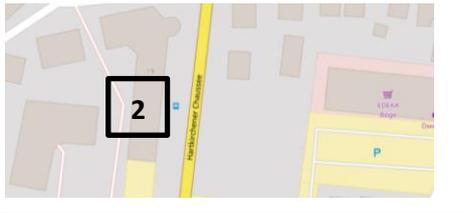
| Erkundungstour vom 05.09.2017 | |
|---|--|
| <p>2. Das unter (1.) angesprochene Problem gilt insbesondere im Bereich zwischen Neuer Weg und Elisabeth-Miller-Weg, wo der kombinierte Fuß- und Radweg zwischen Altersheim und Bushaltestelle verläuft.</p> | |

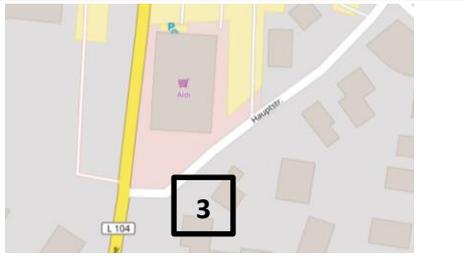
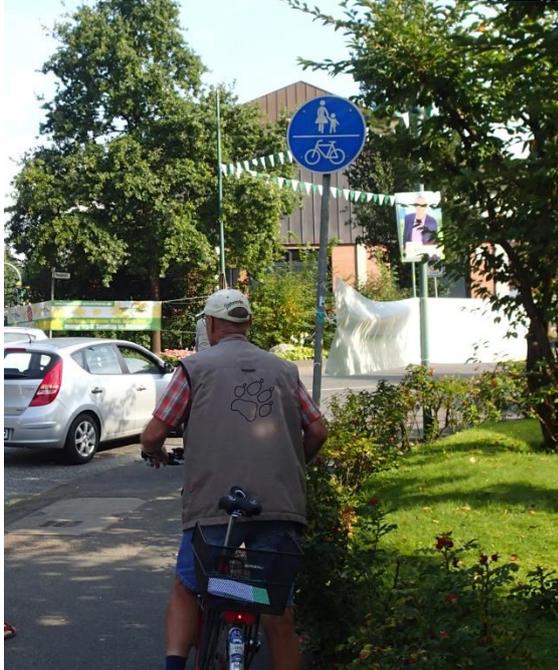
Zu Punkt 3:

| Erkundungstour vom 05.09.2017 | |
|---|--|
| <p>3. Abzweigung Hauptstraße von Hartkirchener Chaussee: Verkehrsschild „Gemeinsamer Fuß- und Radweg“ am Eingang der Hauptstraße (= 30 km-Zone) ist verwirrend.</p> <p>Vorschlag: Entfernen.</p> | |

Verwirrendes Gebotszeichen am Beginn der Hauptstraße

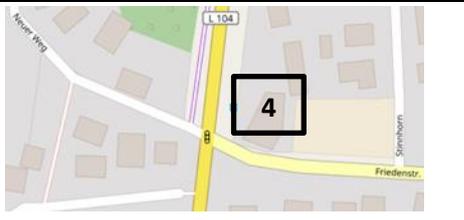
| Erkundungstour vom 05.09.2017 | |
|---|--|
| <p>4. Kreuzung Hartkirchener Chaussee/Friedenstraße/ Neuer Weg nicht eindeutig für Radfahrer. Es fehlt eine klare Regelung.</p> | |

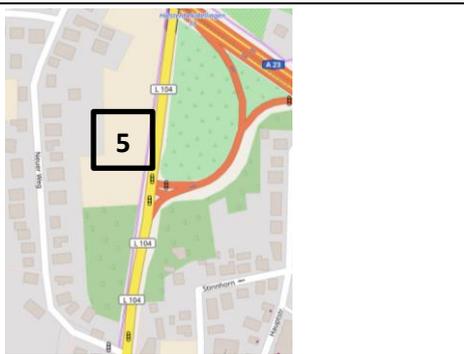
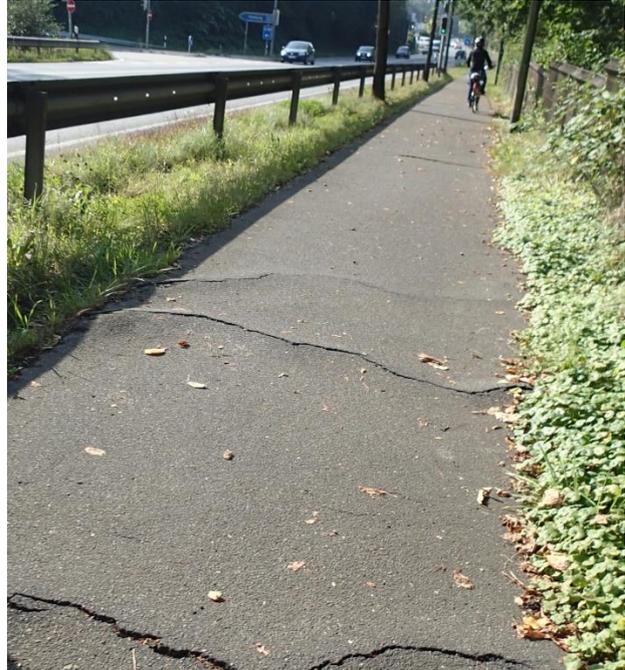
Zu Punkt 5:

| Erkundungstour vom 05.09.2017 | |
|---|--|
| <p>5. Hartkirchener Chaussee (Westseite) zwischen Neuer Weg und Autobahnbrücke: Der laut Ausschilderung in beide Richtungen zu nutzende Gemeinsame Fuß- und Radweg ist für diesen Zweck zu schmal und in derart katastrophalem Zustand, dass er als Radweg nicht zumutbar ist.</p> <p>Vorschlag: Das daher unzulässige Gebotsschild entfernen.</p> | |

Katastrophaler Zustand des Radwegs nach Rellingen

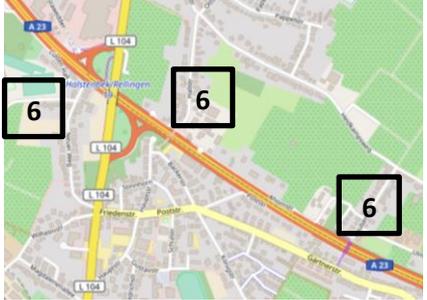
| <p>6. Außer dem (katastrophalen) Fuß- und Radweg an der Hartkirchener Chaussee Richtung Rellingen (siehe 5.) gibt es alternative Möglichkeiten, die Autobahn Richtung Rellingen zu kreuzen, nämlich den vom Lütten Hall ausgehenden Tunnel sowie die beiden von der Hauptstraße und der Gärtnerstraße (zwischen Hausnummern 35 und 37) ausgehenden, weniger bekannten Brücken.</p> <p>Vorschlag: Bessere Kennzeichnung dieser Autobahn-Querungen.</p> | |

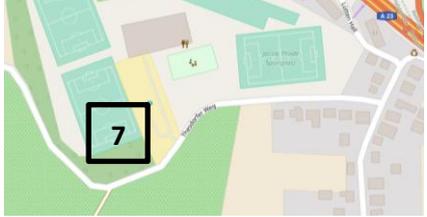
| <p>7. Thesdorfer Weg ab Sportplatzgelände: Wegen schmaler Fahrbahn sind Konflikte zwischen Kfz und Radfahrern vorprogrammiert.</p> <p>Vorschlag: Ausweisung als Fahrradstraße.</p> | |

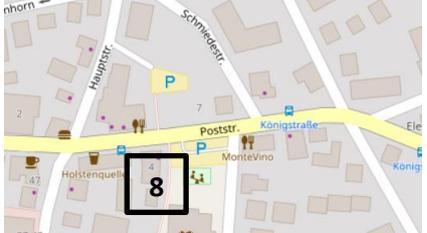
| <p>8. Poststraße (Südseite): Radweg laut Ausschilderung in beide Richtungen zu befahren. Dafür aber nicht geeignet. Außerdem birgt links fahren Risiken und sollte deshalb laut Ziffer 33 der VerwV-StVO grundsätzlich nicht angeordnet werden.</p> <p>Vorschlag: Entsprechende Beschilderung entfernen und für Friedenstraße und Poststraße 30 km/h vorschreiben (auch aus Lärmschutzgründen)</p> | |

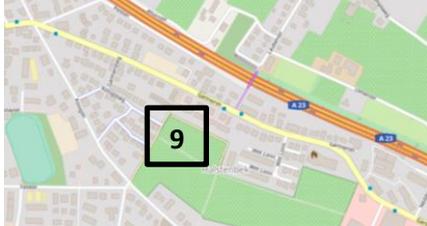
| <p>9. Gärtnerstraße zwischen Königstraße und Feuerwehr (Südseite): Laut Beschilderung Gemeinsamer Fuß- und Radweg, dafür aber nicht breit genug. Von Feuerwehr bis Ludwig-Meyn-Straße mit „Radfahrer frei“ ausgeschildert. Auch dafür nicht breit genug.</p> <p>Vorschlag: Entsprechende Beschilderung entfernen.</p> | |

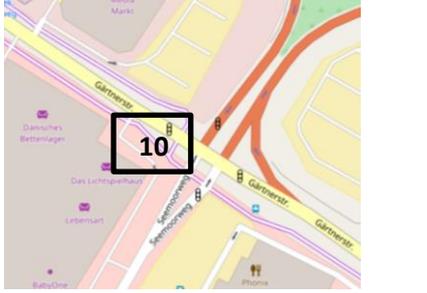
| <p>10. Kreuzung Gärtnerstraße/Autobahnausfahrt/ Seemoorweg: Gefährliche Flickstelle auf dem auch von Radfahrern zu benutzenden Überweg an der Ampel.</p> <p>Vorschlag: Reparieren. (Manche der Flickstellen am Neuen Weg sind gut ausgeführt und können als Vorbild dienen, wie man es machen sollte.)</p> | |

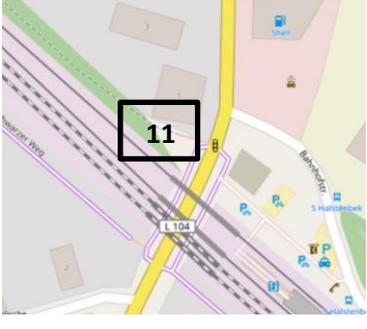
| Erkundungstour vom 12.09.2017 | |
|---|--|
| <p>11. Hartkirchener Chaussee, Ampelanlage bei der Einmündung der Bahnhofstraße: Bei „Rot“ für die Hartkirchener Chaussee geht auch die Fahrrad-ampel für die Richtung nach Süden auf „Rot“, selbst wenn die Druckknopfampel für Fußgänger nicht betätigt wurde und es deshalb auch kein Fußgänger den Radweg kreuzt.</p> <p>Vorschlag: Ampelschaltung anpassen.</p> | |

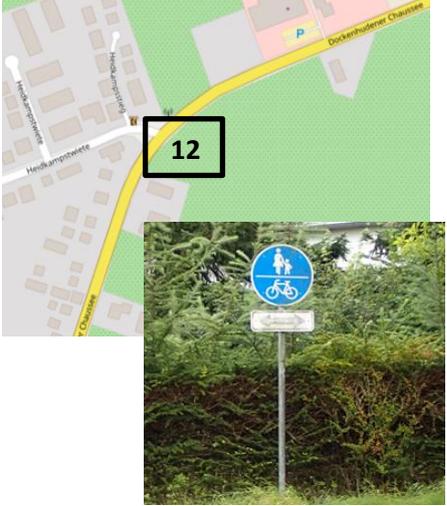
| Erkundungstour vom 12.09.2017 | |
|---|--|
| <p>12. Ecke Dockenhudener Chaussee/Heidkampstwiete: Der (gemeinsam mit dem Fußweg zu nutzende) Radweg in Südrichtung endet unvermittelt. Ein unauffälliges Schild auf der anderen Straßenseite weist auf einen dort gelegenen, in beide Richtungen zu befahrenden Fuß- und Radweg hin. Ansonsten gibt es keinen Hinweis auf die Pflicht zur Überquerung der Dockenhudener Chaussee, auch keine Überquerungshilfe oder Druckknopfampel.</p> <p>Vorschlag: Zumindest einen Hinweis auf dem Boden, so wie an der Ampel am S-Bahnhof Halstenbek. Eventuell Einrichtung einer Druckknopfampel und/oder Überquerungshilfe.</p> | |

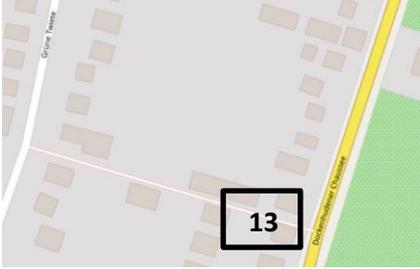
| Erkundungstour vom 12.09.2017 | |
|---|--|
| <p>13. Das Drängelgitter am Durchgang zwischen Grüner Twiete und Dockenhudener Chaussee steht sehr dicht am Fußweg der Dockenhudener Chaussee und erschwert dadurch das Durchschieben von Fahrrädern und Kinderwagen.</p> <p>Vorschlag: Das Drängelgitter um zwei Meter zurücksetzen.</p> | |

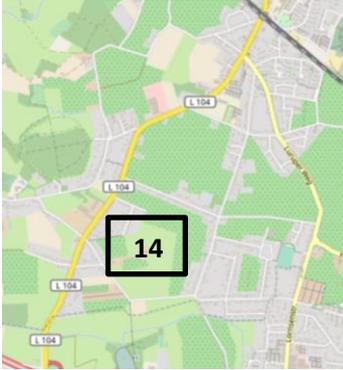
| Erkundungstour vom 12.09.2017 | |
|---|--|
| <p>14. Der in beide Richtungen zu nutzende kombinierte Fuß- und Radweg auf der Ostseite der Dockenhudener Chaussee zwischen der katholischen Kirche und der Grenze nach Schenefeld ist für diesen Zweck viel zu schmal.</p> <p>Vorschlag: Verbreiterung.</p> | |

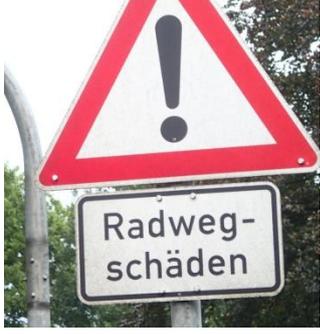
| <p>15.</p> | <p>Entlang der Dockenhudener Chaussee fällt generell auf, dass fast alle Radwegsschilder durch Warnschilder mit dem Vermerk „Radwegschäden“ begleitet werden. Haftungsvermeidung?</p> <p>Vorschlag: Stattdessen Radwege reparieren.</p> | |

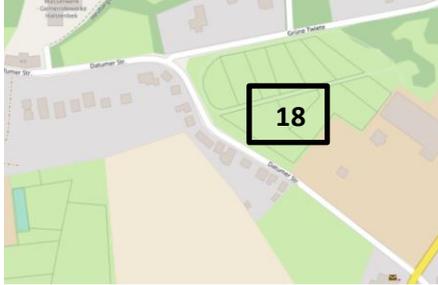
| <p>18.</p> | <p>Datumer Straße Richtung Waldenau bis Abzweigung Grüne Twiete: Der für in beide Richtungen zu befahrende Fuß- und Radweg auf der Nordseite der Datumer Straße ist zu schmal und in einem katastrophalen Zustand. Auf der Höhe der Einmündung müssen die Radler auf die Straße wechseln. Aus umgekehrter Richtung müssen die Radfahrer (wenn sie sich an die Beschilderung halten) plötzlich von der Straße nach links auf den Radweg wechseln. Für die Autofahrer gibt es kein Warnschild, das auf diesen Seitenwechsel hinweist. Der Zustand der Strecke bis Ortsschild Pinneberg ist unzumutbar.</p> <p>Vorschlag: Weg an der Nordseite der Datumer Straße herrichten und nur für die Fahrtrichtung nach Waldenau vorsehen. Warnschild für Autofahrer vor einschwenkenden Radfahrern. Für die umgekehrte Richtung als Fußweg mit „Radfahrer frei“ beschildern, so dass Radfahrer aus Richtung Waldenau bis zur Kreuzung Dockenhudener Chaussee auf der Fahrbahn bleiben können.</p> | |

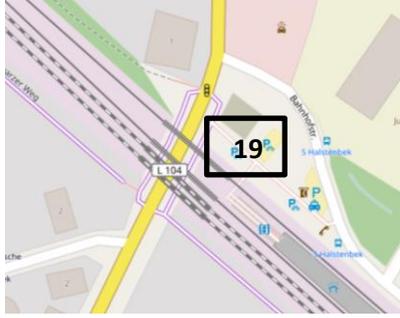
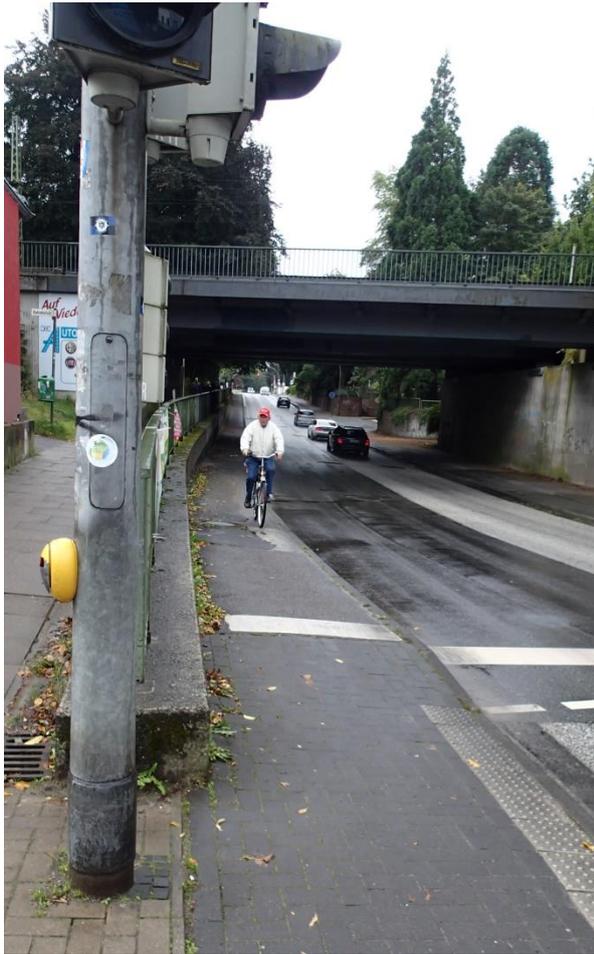
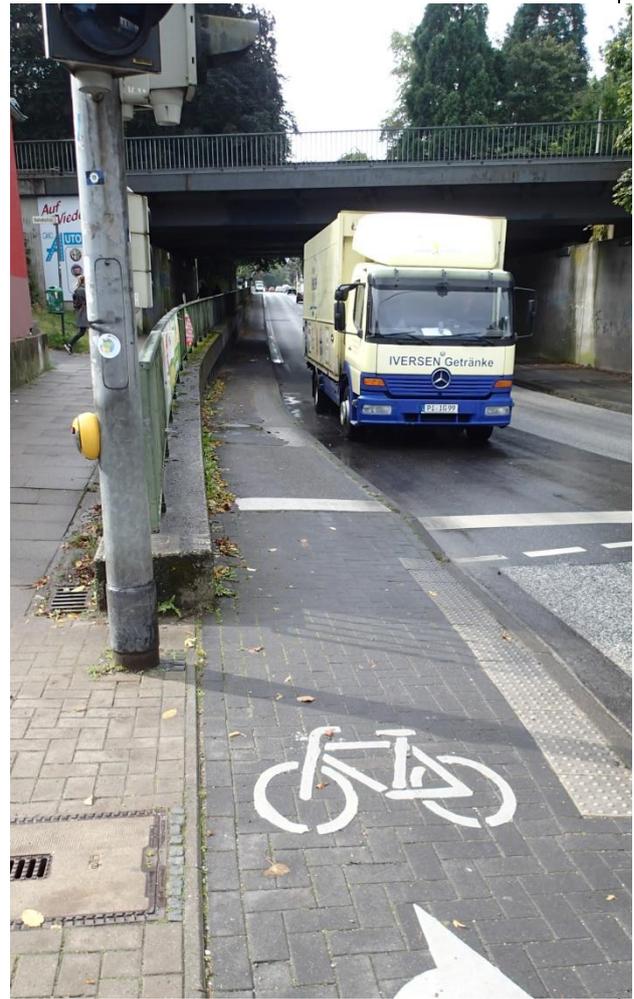
Zu 19:

| <p>19.</p> | <p>Dockenhudener Chaussee (Ostseite) beim S-Bahnhof Halstenbek: Der weiße Streifen auf dem Asphalt, der für einen Sicherheitsabstand zwischen Kfz und Radfahrern sorgen soll, ist bei der Reparatur dieser Straßenseite verschwunden und danach nicht wieder erneuert worden.</p> <p>Vorschlag: Streifen auf den Straßenbelag wieder auftragen.</p> | |

Weißer Sicherheitsstreifen nach Asphalt-reparatur verschwunden

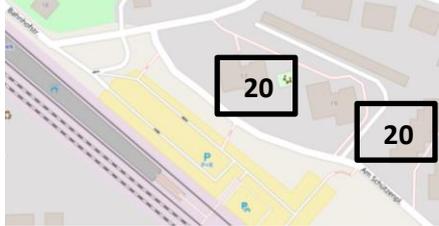
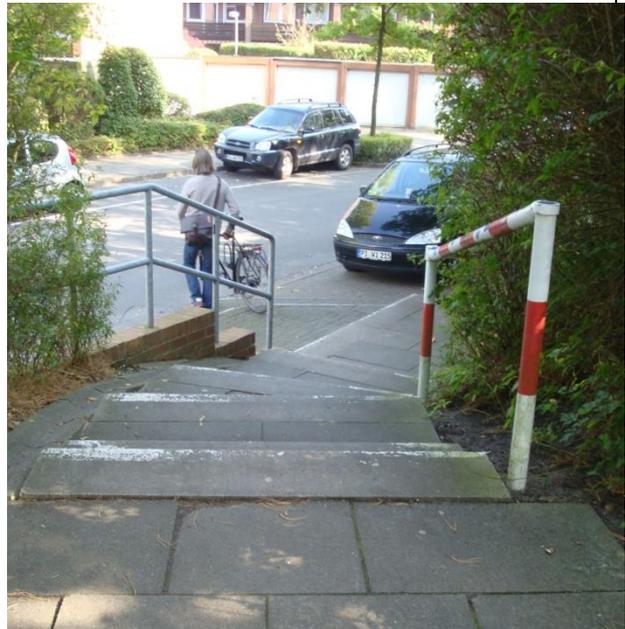
Zu 20

| <p>20.</p> | <p>Es gibt an mehreren Stellen kleine Treppen zwischen der Straße Am Schützenplatz und dem Fahrrad-Unterstand.</p> <p>Vorschlag: Im Rahmen der geplanten Fahrrad-Unterstand-Erneuerung an zwei Stellen Rampen anlegen, so dass Fahrräder geschoben werden können und nicht getragen werden müssen.</p> | |

Rampen für Fahrräder anlegen =>

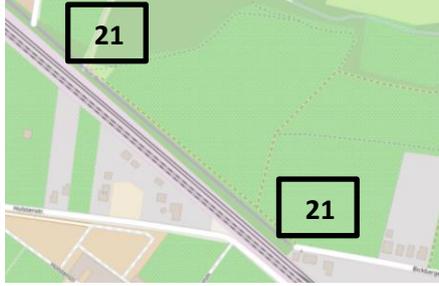
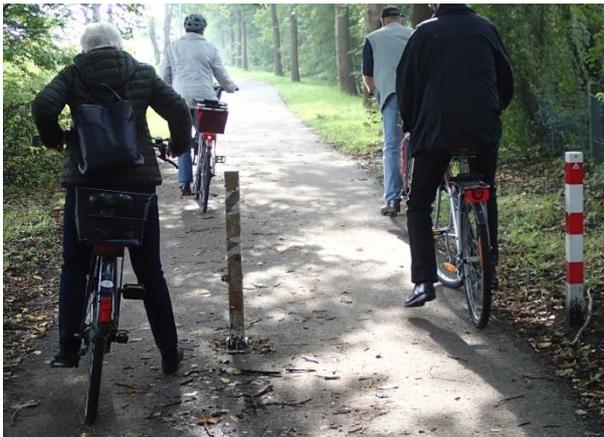
Zu 21:

| <p>21.</p> | <p>Poller auf dem Radweg zwischen Schützenplatz und Bickbargen bei Dunkelheit schlecht sichtbar.</p> <p>Vorschlag: Reflektoren anbringen.</p> | |

Poller im Dunkeln nicht sichtbar: Reflektoren erforderlich.

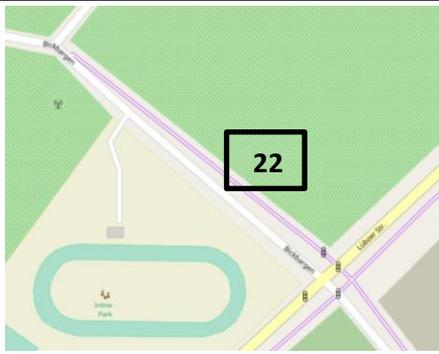
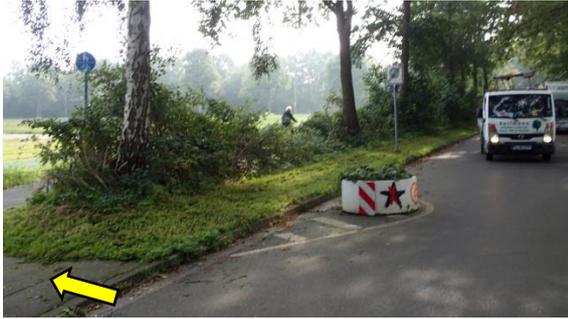
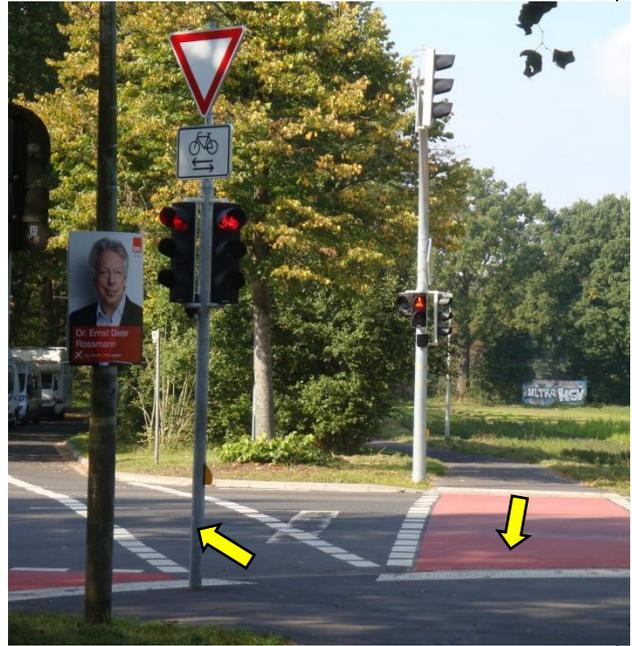
Zu 22:

| <p>22.</p> | <p>Kreuzung Lübzer Straße/Bickbargen: Verwirrende Verkehrsführung für Fahrradverkehr auf der Straße Bickbargen, zweifache Überkreuzung der Fahrtrichtungen durch Linksverkehr auf etwa 100 m (hinter dem Knick)</p> <p>Vorschlag: Gebotsschild für Radweg hinter dem Knick entfernen</p> | |

Verwirrende Verkehrsführung für Radfahrer
an der Kreuzung Bickbargen/Lübzer Straße

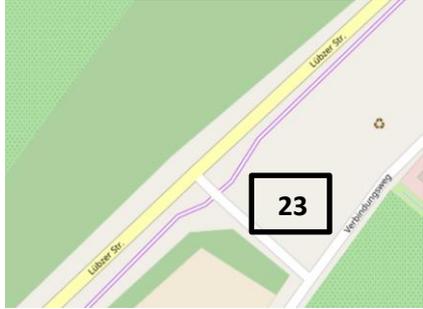
| <p>23.</p> | <p>Weg an der Nordseite der Verbindung zwischen Lübzer Straße und Verbindungsweg in äußerst schlechtem Zustand.</p> <p>Vorschlag: Herrichten.</p> | |

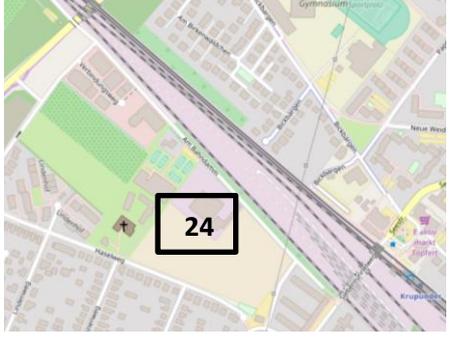
| <p>24.</p> | <p>Die Straße Am Bahndamm hat weder Rad- noch Fußweg, was insbesondere bei Dunkelheit ein Sicherheitsproblem für Fußgänger darstellt.</p> <p>Vorschlag: Ab Verbindungsweg südwärts als „20 km-Zone“ einrichten.</p> | |

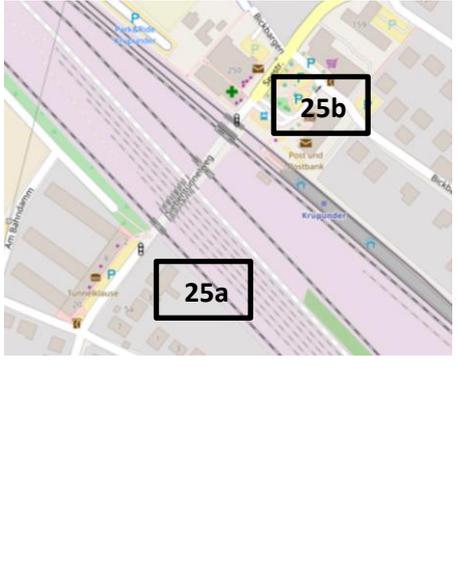
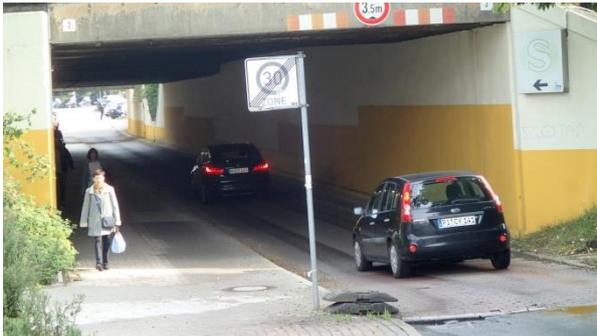
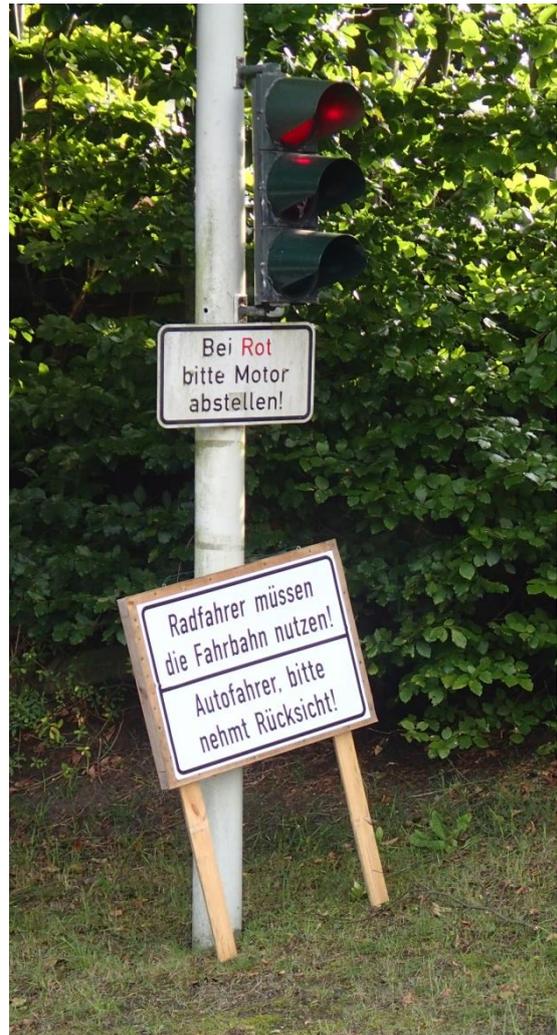
Zu 25:

| <p>25.a</p> | <p>Siebertunnelweg, südliche Tunneleinfahrt: Das provisorische Schild „Radfahrer müssen die Fahrbahn nutzen! Autofahrer, bitte nehmt Rücksicht!“ ist bestenfalls gut gemeint, aber rechtlich zweifelhaft, für Kinder ist es zumindest missverständlich. Außerdem ist das Schild für Radfahrer, die auf dem Weg von der Straße Am Bahndamm ankommen, gar nicht sichtbar.</p> <p>Vorschlag: Schild entfernen. Am rechten Straßenrand Schutzstreifen für vom Süden kommende Radfahrer einrichten, um ihnen die Möglichkeit zu geben, sich vor den Kfz einzuordnen. Daneben sollte der Fußweg im Tunnel als für „Radfahrer frei“ ausgeschildert werden.</p> | |
| <p>25.b</p> | <p>dito für nördliche Tunneleinfahrt.</p> | |

Unbefriedigende Regelung am
Siebentunnelweg.

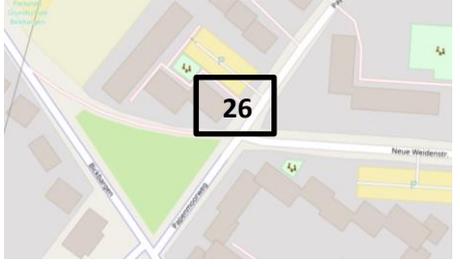
| <p>26.</p> | <p>Abkürzungsweg zwischen Papenmoorweg und Bickbargen: Das Gebotsschild für Kombinierten Fuß- und Radweg ist kaum sichtbar und ohne parallel laufende Fahrbahn dort ohnehin fehl am Platze.</p> <p>Vorschlag: Schild entfernen</p> | |

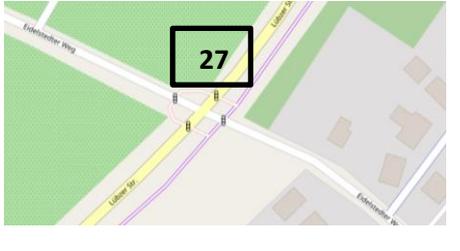
| <p>27.</p> | <p>Kreuzung Lübzer Straße/Eidelstedter Weg: Radfahrer aus Richtung Krupunder werden durch die Markierung auf der Straße direkt auf den Fußweg geleitet.</p> <p>Vorschlag: Fahrradfurt so ändern, dass sie auf die Straße führt.</p> | |

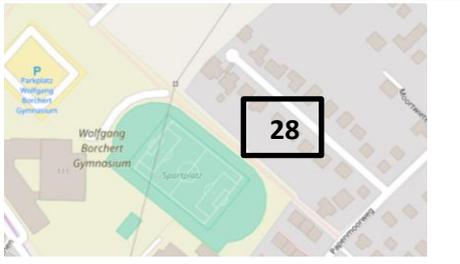
| <p>28.</p> | <p>Der Fuß- und Radweg hinter dem Sportplatz zwischen dem Ende des Wolfgang-Borchert-Wegs und dem Papenmoorweg ist schlecht beleuchtet (mehrere Lampen sind defekt).</p> <p>Vorschlag: Lampen instand setzen.</p> | |

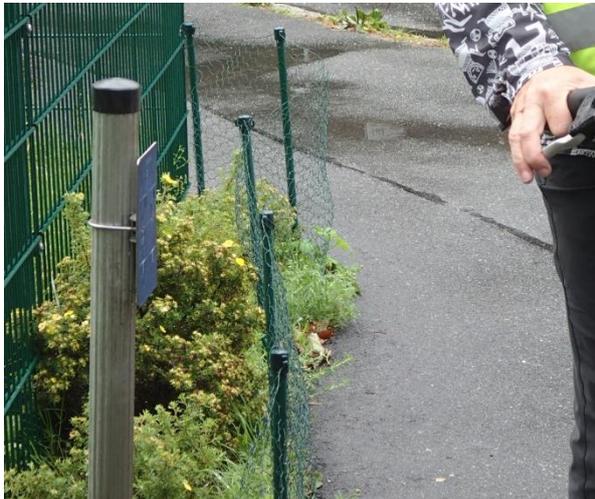
Zu 17:

| <p>17.</p> | <p>Kreuzung Dockenhudener Chaussee/Olenmoorweg/ Datumer Straße: Der niedrige Hasendrahtzaun an der Einmündung Olenmoorweg (Nordseite) birgt ein Verletzungsrisiko.</p> <p>Vorschlag: Entfernen</p> | |

Riskanter Hasendrahtzaun im Rad- und Gehwegbereich
